## Rapport d'inspection — Réf. HD-2026-EX01

**Bâtiment :** 123, rue Exemple, Longueuil (QC)

**Type de toiture :** Membrane élastomère (toiture plate)

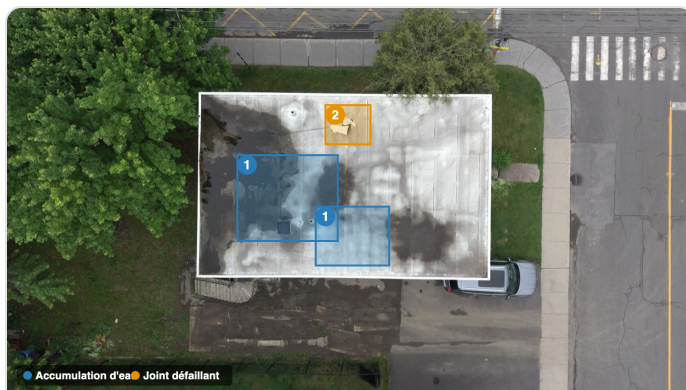
| N° | Constat | Localisation | Gravité | Priorité |
|---|---|---|---|---|
| 1 | Accumulation d'eau — réten-tion en surface, drainage lent | Section sud-est, près du drain central | Modérée | Court terme |
| 2 | Joint défail-lant — solin/membrane décollé au pourtour | Éven-t de plomberie, secteur nord | Modérée | Court terme |

Même vue — **zones relevées** : accumulation d'eau (1) et joint défaillant (2).

**1.** Faire vérifier le **drainage du secteur sud-est** (constat 1) par un couvreur — la réten-tion d'eau accélère l'usure de la membrane. **2.** Refaire le **joint au pourtour de l'éven-t** (constat 2) avant l'hiver pour prévenir une infiltration. **3.** Nettoyer les **débris** (constat 4) et surveiller la **fissure** (constat 3) à la prochaine inspection. Une inspection annuelle est recommandée pour suivre l'évolution.
